半年ぶり、2018年になってからは誌面初登場の編集部マスタング：サブロー号。実はこの所のずっと不機嫌だったんですわ。なかなかエンジンがかからず、かかったとしてもすぐにストールしてしまうという状態が続いていたのだ。そんなわけで電装・点火系のプロフェッショナルであるシンコーエンジニアリングにて診てもらい無事に復活したのだった。

半年ぶりに復活したサブロー号 点火系を一新してゴキゲンに!の巻

1968 FORD MUSTANG

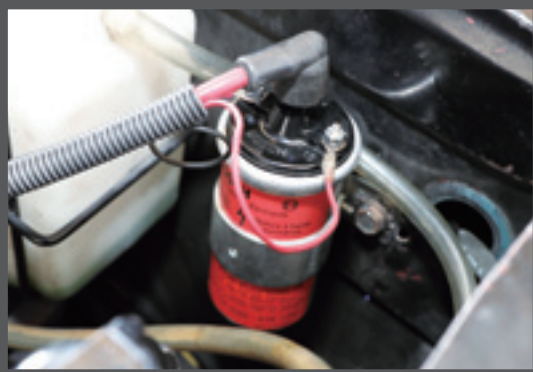
今回交換したパーツはスパークプラグ、イグニッションコイル、デスピローターの3つ。スパークプラグは、イグニッションプラグ、点火栓(せん)とも呼ばれる部品で、ガソリンエンジンの混合気に点火するためにシリンダーヘッドに取り付け、シリンダー内の圧縮された混合気に点火する役割がある。そして上の写真のイグニッションコイルとは、ガソリンエンジンのスパークプラグに、高圧電流を供給するための変圧器のこと。12ボルトの電圧を10000～30000ボルト程度に変換するパーツだ。そしてデスピローターとは、イグニッションコイルで発生した電気を、エンジン回転と連動して分配する機能を持つパーツ。これが摩耗すると、スパークプラグへの電気の供給が弱くなり、エンジンがかからなくなったりするのだ。

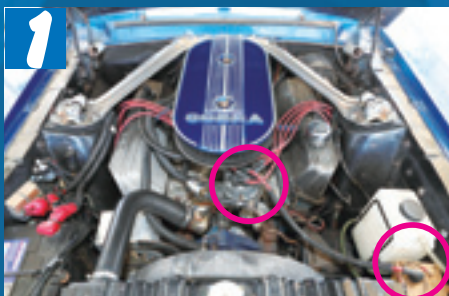
プラグはバルブカバーの中に存在。V8エンジンの場合、8本のプラグを使用。中央の丸がディストリビューターで、中にデスピローターが入っている。下の丸がイグニッションコイル。

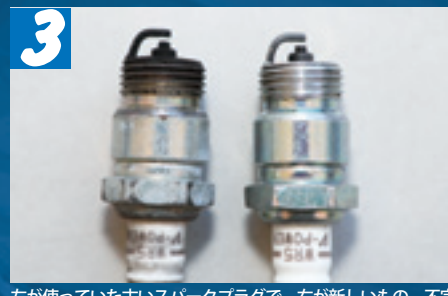
左が使っていた古いスパークプラグで、右が新しいもの。不完全燃焼が多くなると堆積したスラッジにより、このように黒色に、さらに古いものは電極の火花ギャップが広がっている。従って定期的な交換が必要な部品なのだ。

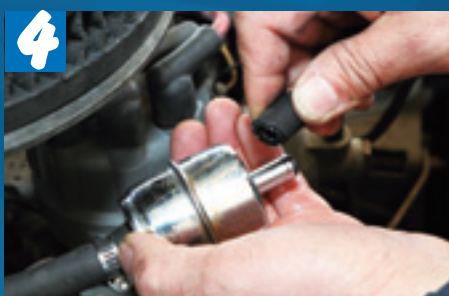
もしかして燃料が流れていないことも考えられるので、念のため燃料ポンプのチェックも行なった。燃料ホースも外して燃料が流れているか診たが、ここは問題がなかった。

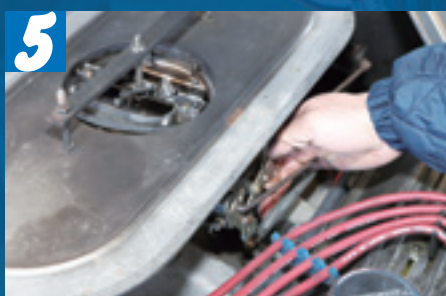
スロットル/バルブもチェックしたが、こちらも問題はなし。すなわち燃料系には問題がなく、点火系が今回の問題であることが予想できたのだ。

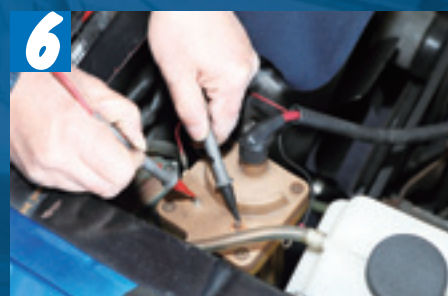
イグニッションコイルの電圧を計ると、1次側の抵抗がV8エンジンは1.5Ωが普通なのだが、これは2とか3Ωという数値が出た。イグニッションコイルが一番の要因であることが判明。

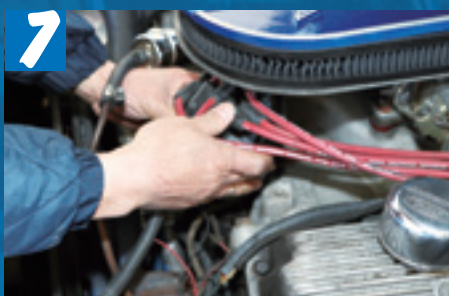
接点が8個あり、電気をプラグに分配する役目のデスピローターを交換するためにデスピキャップを外す。シンプルな部品だが重要な役割を持っており、定期的な交換が必要なのだ。

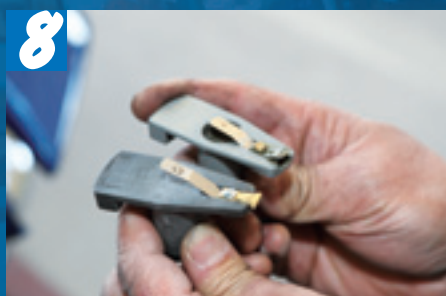
手前が新しいデスピローターで、奥が古いもの。古いものはバネがへたってしまっていてイグニッションコイルで発生した電気をうまく分配できなくなるのだ。

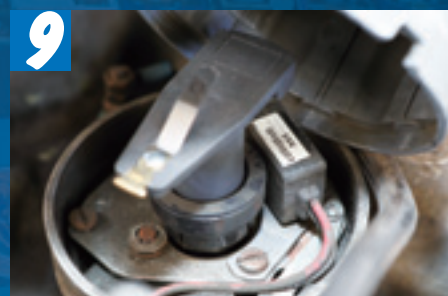
デスピキャップとローターは、ローターが回転して、それぞれのキャップ側接点に、機械的に接触する構造なので、走行距離に比例して接点が磨耗していくのだ。

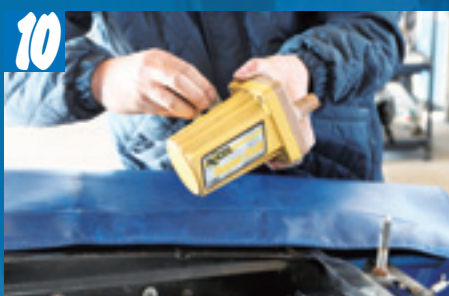
こちらが、これまで使用していたイグニッションコイル。ガソリンエンジン車では、エンジンの燃焼室内の混合気を燃焼させるための火花を作るための電気を供給する重要なパーツなのだ。
