No MUSTANG, No Life!

キーシリンダーの交換＆オルタの調整の巻

1976 FORD MUSTANG II

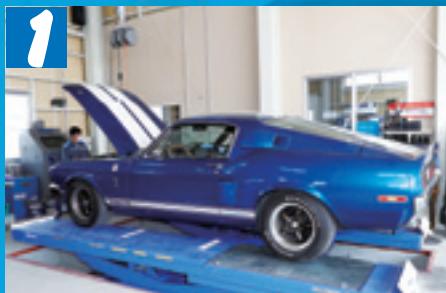
国土交通省が認めたクルマの電機のエキスパート「シンコーエンジニアリング」には診断スター・エンジンアナライザーも完備。サブロー号の現在の状態をチェックしてもらった。

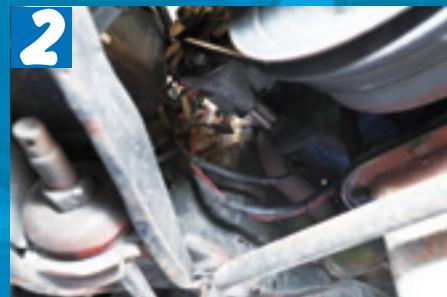
先月号で交換したスターター自体にはまったく問題はなく作動も正常だった。このスターターを回すための電力が根本的に足りないために、エンジンが始動しないのだ。

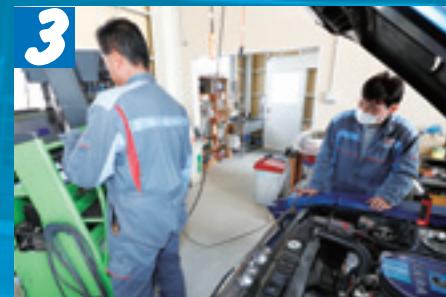
どんなに古いクルマでもバッテリーは装着されている。始動のキモとなるバッテリーの状態をまずは診断していただきたいが、バッテリーにも問題はなし。

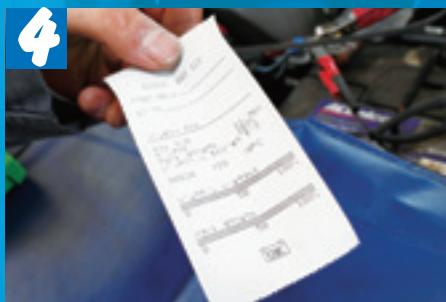
バッテリーテスターにより電圧は12.76V、スタート容量は107%、充電状態、スタート容量ともに100%という診断結果が出た。このように数値で表れると安心する。

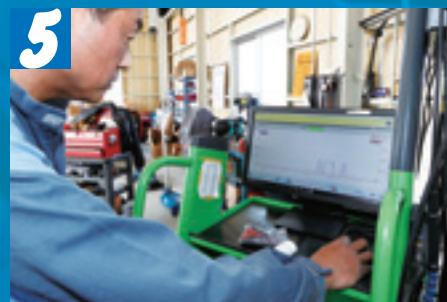
次にキーシリンダー付近の電圧を計測すると、8.5V~9.5Vしか電圧がないことが判明した。すなわち12Vないとエンジンを始動することができないので、この付近に抵抗があるのだ。

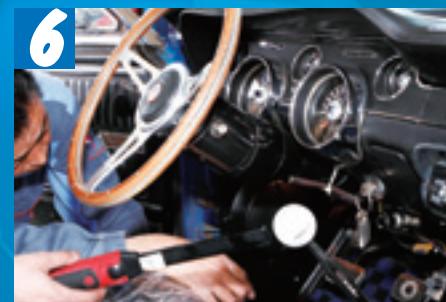
そんなわけでキーシリンダーの交換を行なうことになった。サブロー号も含め、多くの場合、ステアリングの右下付近に配置されている。作業は難しくないので大変な作業。

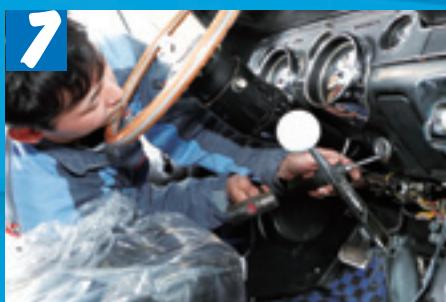
マイナスドライバーなどで、キーシリンダーのベゼルを少しづつ反時計回りにずらしていく。このときにベゼルが傷ついてしまうので、新たなベゼルも用意した。

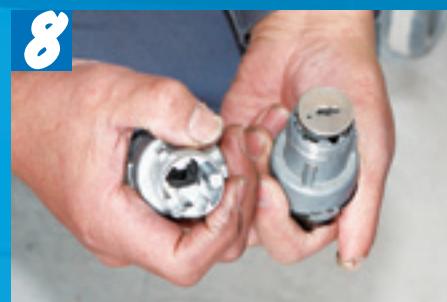
左が新しいシリンダーで、右が古いもの。カギ穴はバネで固定されており、これを外して移植するのだ。このバネが知恵の輪状態になっているので、ちょっとしたコツがいるのだ。

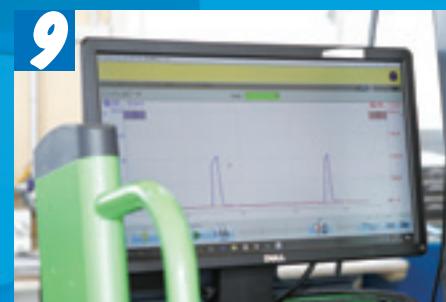
キーシリンダーを交換し電圧を計測すると、電圧はまだ10.5Vだった。やはり抵抗があるようで、シリンダーのカブラーが割れていてこれが原因で接触不良だった。カブラーは応急処置。

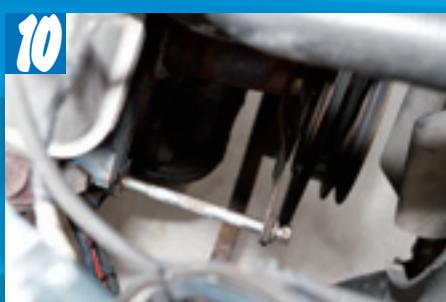
シリンダーのカブラーをビニールテープで応急処置したが、念のためオルタネーターをチェック。固定ボルトの長さが不適で斜めに固定されており、電圧が不安定だったことが判明。

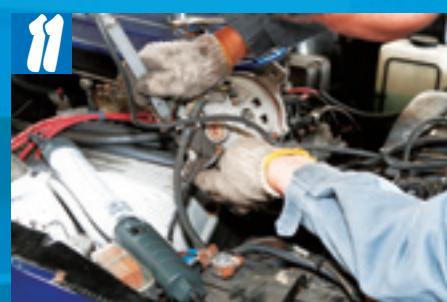
オルタネーターの電圧を計測すると正常値だったので、このバーツ自体には問題はないことが判明。オルタネーターを固定しているボルトの長さを調整しフィットするようにした。

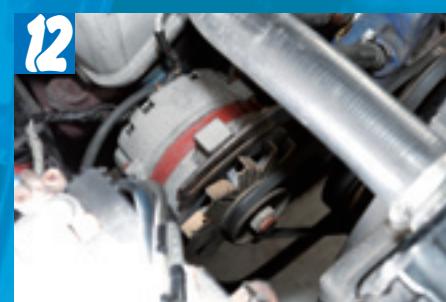
サブロー号はこれまでに幾度かオルタを交換。しっかりと固定されていなかったためにオルタがダメになっていたことも考えられる。その後、エンジンは力強く始動するようになった！
