半年ぶり、2018年になってからは誌面初登場の編集部マスタング：サブロー号。実はこの所のずっと不機嫌だったんですわ。なかなかエンジンがかからず、かかったとしてもすぐにストールしてしまうという状態が続いていたのだ。そんなわけで電装・点火系のプロフェッショナルであるシンコーエンジニアリングにて診てもらい無事に復活したのだった。

半年ぶりに復活したサブロー号 点火系を一新してゴキゲンに!の巻

1968 FORD MUSTANG

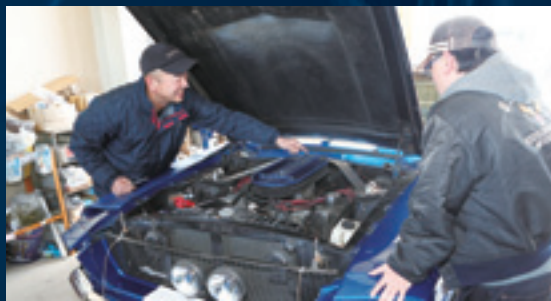
半年前にキーシリンダーの交換を行なうことで、エンジンがかからないという症状は改善したはずだった。しかし、その半月ほど経つと同じ症状が出るようになってしまい、その後リレーを交換。それから数カ月後、またエンジンがかからなくなりましたので再びシンコーエンジニアリングに相談。旧車に限らず、クルマの故障は何か一つ改善すると、次の部分が不具合が出る負のスパイラルに陥るので、一つ一つ改善していくことがカギとなるのだ。
